## 金手链究竟是谁的？

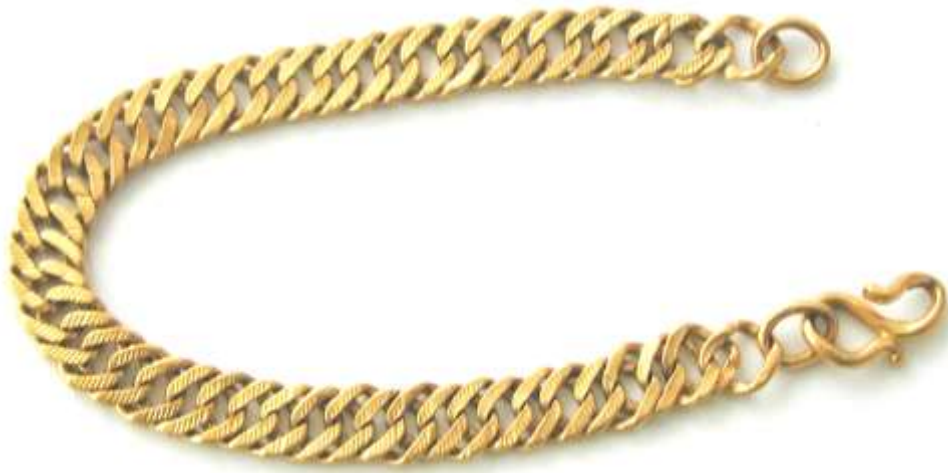
送检金手链为扁平状，两面均有花纹。其中一面有沿手链纵向方向平行的两条压痕。该手链一端为 S 型活扣(称为 S 端)，通过一圆环与链身相连；一端为圆环(称为 O 端)，与链身直接相连，见图 1。该手链重量为  $26.735\pm 0.002$  克，手链为两环重叠相扣，以确保即使因其中一环断裂而不致手链断开。若使手链断开，相邻的两环必须同时

图 1 — 诉争手链外观

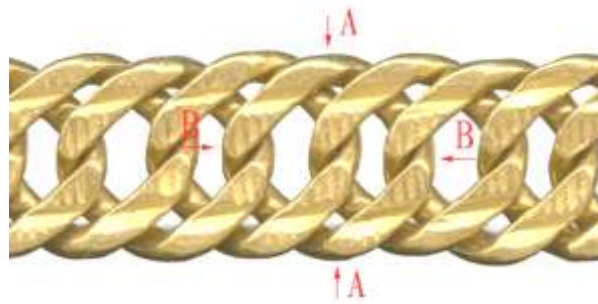
开环，见图 2。

金手链每一环呈不在同一平面的菱形结构，相对的两边在同一平面，且加工尺寸、形状、图案等均匀一致。若从图 2 所示 A 方向夹，只能使金手链变长。若希望通过改变每环形状使金手链变短，只能从图示 B 方向夹，这样将会改变金手链的立体结构，无法保持金手链整体的平整结构。如仍需保持金手链原有的平整结构，则需将该金手链两面（及两侧）进行锤打，这样金手链表面上的花纹将会发生改变，同时也无法保证每一链环的形状完全均匀一致。

图 2 — 手链为两环重叠相扣，每一环呈不在同一平面的菱形

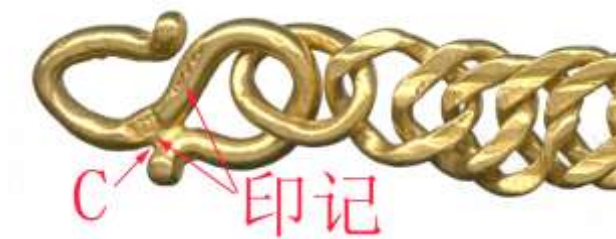
用体视显微镜放大 25 倍进行检查，送检手链 S 扣上有两处标记印痕，但标记图案无法辨认，S 端无断裂后重新接上的痕迹，见图 3。S 端与圆环相连的第一、第二、第三链环有变形，但看不出有改动加工的痕迹，见图 3。O 端第一、第二、第三链环形变较大，且 O 端第一、第二链环有后来加工改造的痕迹，见图 4。手链其它各环花纹清晰，外表光滑，无后来加工的痕迹，见图 2。

手链 S 端、O 端第一、第二、第三链环的变形的主要原因是手链长期佩戴所致。

图 3 — 手链 S 端

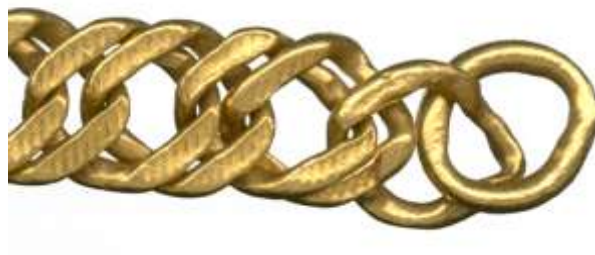
比较手链 O 端第一、第二链环与其它链环花纹，可以分辨出花纹的不一致，两链环有加工的痕迹。

图 4 — 手链 O 端

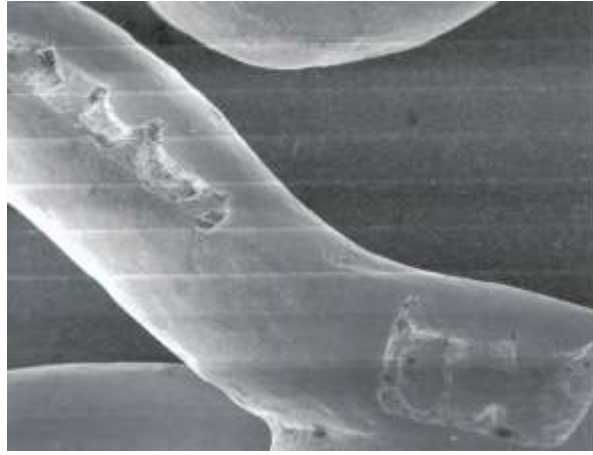
在扫描电子显微镜下，S 扣上标记依然无法辨认，见图 5。S 扣扣身光滑平整，无异常。S 扣的两个端点外形相同，即在端点弯曲处不平整，弯曲处侧面有裂纹，该裂纹没有横断 S 扣，这是初始弯曲加工时留下的，不是断裂后重新焊接所致，见图 6。在扫描电镜下观察到的图 7 所示裂纹，是 S 扣弯曲成形后，再进行焊接所致，即为图 3 中 C 处焊接点。对 S 扣整体进行检查，除上述焊点外，没有发现其它焊接痕迹。

图 5 — 金铺标记不能辨认

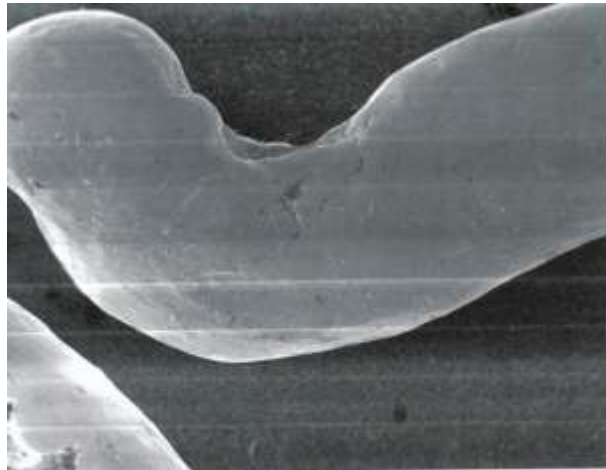
2、送检手链的 S 扣活弯处没有发现断裂后焊接的痕迹。

图 6 — S 端加工痕迹

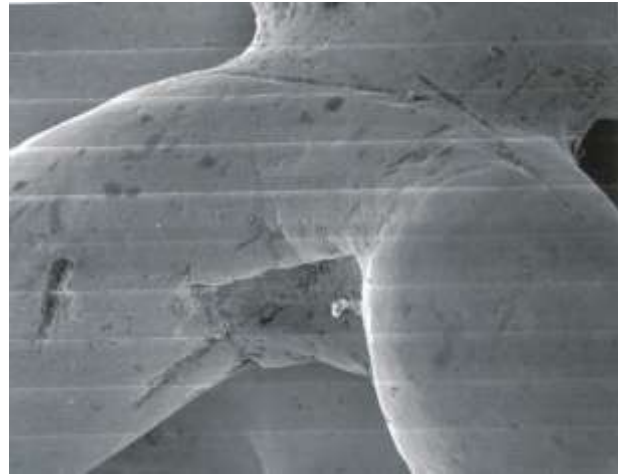
图 7 — S 端裂纹

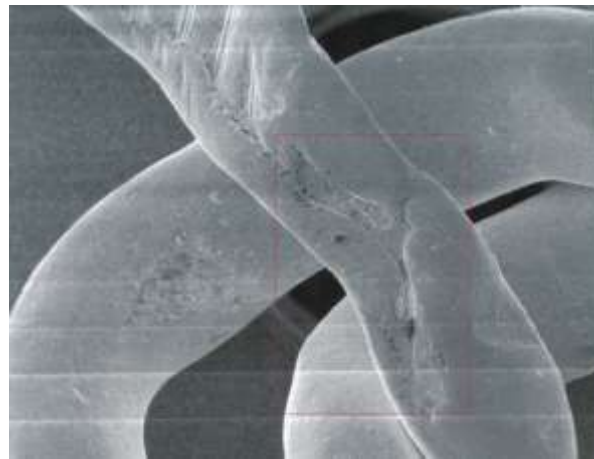
对 O 端第一、第二、第三链环进行检查，第一链环有焊接加工痕迹，见图 8、图 9，图 9 是图 8 的局部放大结果。第二环也有焊接加工痕迹见图 10、图 11，图 11 是图 10 的局部放大结果。扫描电子显微镜下观察到的金属颗粒是焊接加工过程中锤打所形成的，其它链环没有这些特征，见图 12；第一链环、第二链环的花纹边缘与其它链环也不同，这是加工锤打所致。因此，手链 O 端第一、第二链环有与手链其它链环完全不同的特征。

1、在送检手链的 O 端第一、第二相邻两链环存在与整体制造时形成的不明显焊接痕迹相区别的明显焊接痕迹。

图 8 — O 端第一环

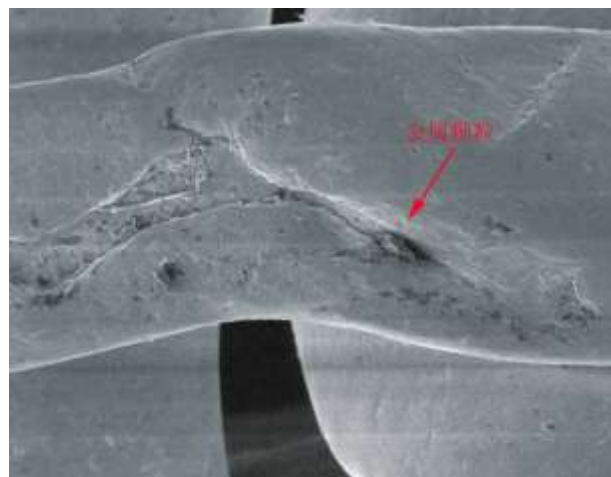
图 9 — 图 8 局部放大

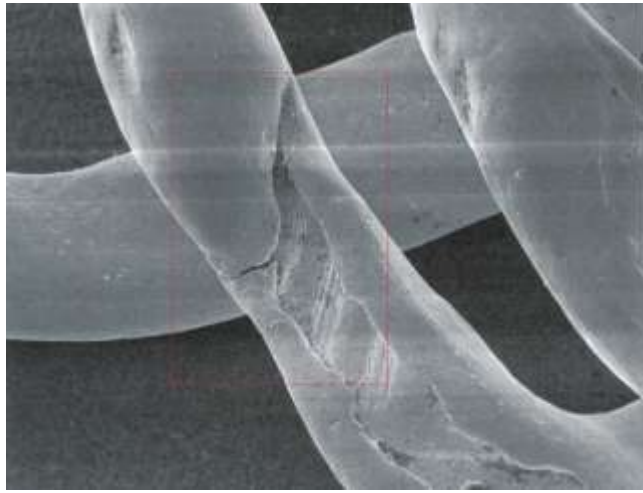
图 10 — O 端第二环

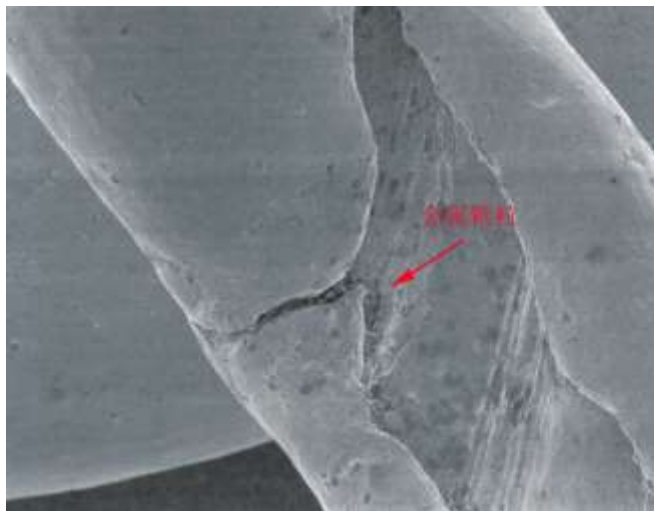
图 11— 图 10 局部放大

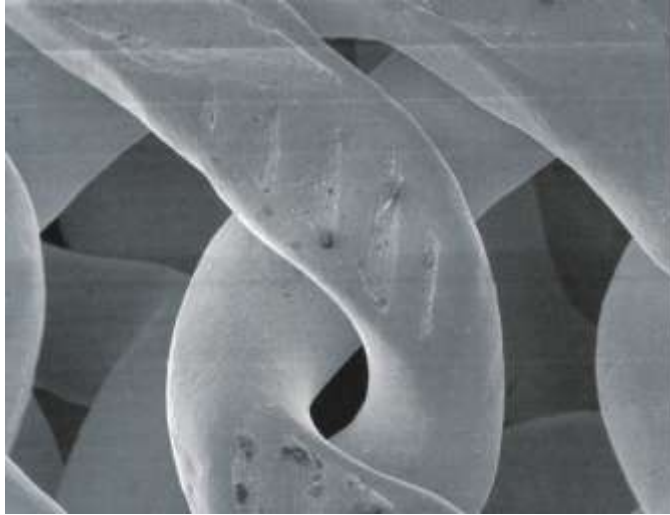
图 12 — 正常花纹
